# PFAS – Resultatrapport

Stockholm Arlanda Airport

| <b>Uppdrag</b> | Arlanda PFAS - Provtagning Jord |
| <b>Dokumentreferens</b> | resultatrapport pfas arlanda airport 240208 |

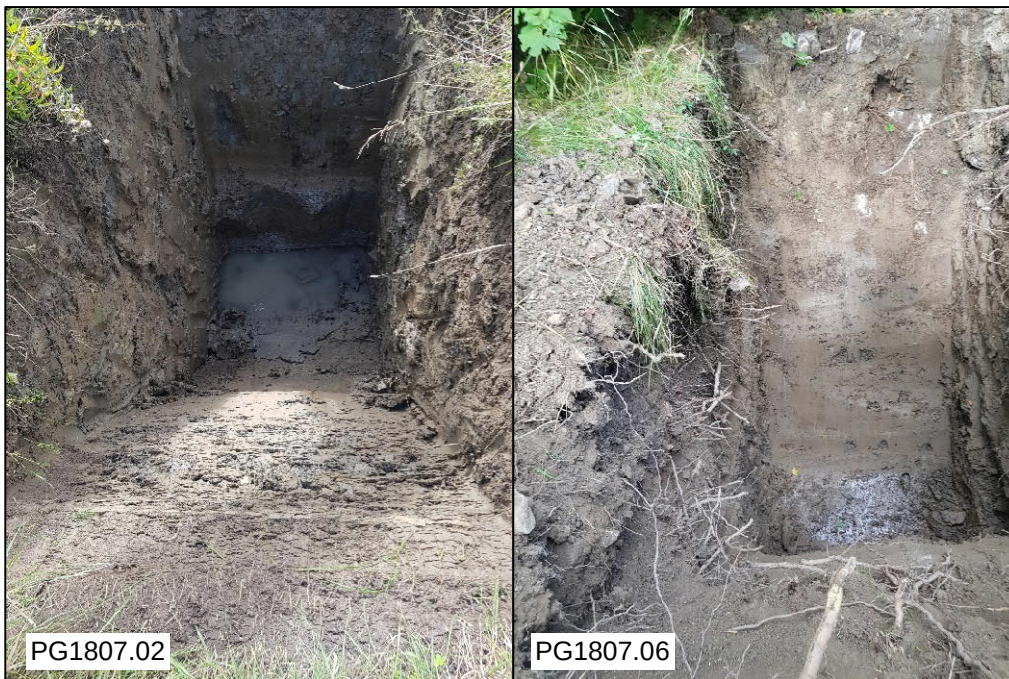
Figur 4 Två djupare provgropar från område 1807, brandövningsplatsen.

Notera att om projektet går vidare med saneringsåtgärder kommer en detaljerad vertikal provtagning av PFAS förekomst och jordlagerföljder troligen bli nödvändig inom utvalda områden. Vidare har också en omfattande kartering av vertikala jordförhållanden genomförts med MIP/HPT sondering inom delar av område 1807 (Brandövningsplatsen) som ett underlag vid planering och projektering av pilotprojektet med installation av en sorptionsbarriär. Dessa undersökningar redovisas dels i slutrapport för pilotprojektet, dels i åtgärdsutredningen. Vertikal provtagning genomfördes inom fyra delområden, 1807 Brandövningsplatsen (10 provpunkter), 1806 Brandstation Väst (1 provpunkt), 1809 Brandstation Kolsta (4 provpunkter) och 1802 Ramp K (2 provpunkter). Lokaliseringen av provgroparna redovisas i Figur 3. Figur 4 visar fältbilder från två provgropar.

För varje provgrop uttogs prov på olika djup längs med schaktväggen. Provtagningsutrustning rengjordes mekaniskt och med vatten mellan uttag av prov. Proven uttogs generellt som samlingsprov i 0,5 m intervall. Som mest uttogs 6 stycken prover ned till 3 meter under markytan. Proven analyserades med avseende på PFAS. Provgroparna dokumenterades med foton och fältanteckningar.

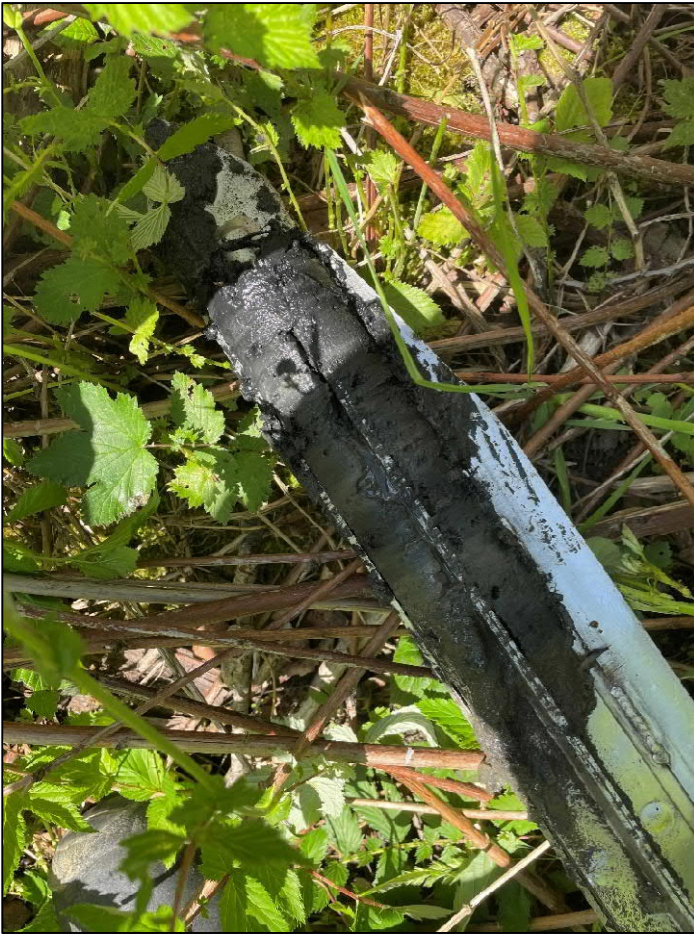
Figur 9. Sedimentprov uttaget med ryssbör.

Provtagningen av sediment har utförts med lämplig provtagare för den aktuella sedimenttypen. Lösa sediment har provtagits med exempelvis ryssborr (se Figur 9) och fastare sediment har provtagits med spade. Prover har förvarats i provtagningskärl som tillhandahållits av det anlitate laboratoriet (Eurofins). All provtagningsutrustning har rengjorts grundligt mellan de olika provtagningslokalerna.
