# Hydrologisk restaurering

Höör 16 november 2025  
Naturcentrum  
Jens Ratcovich & Jens Morin

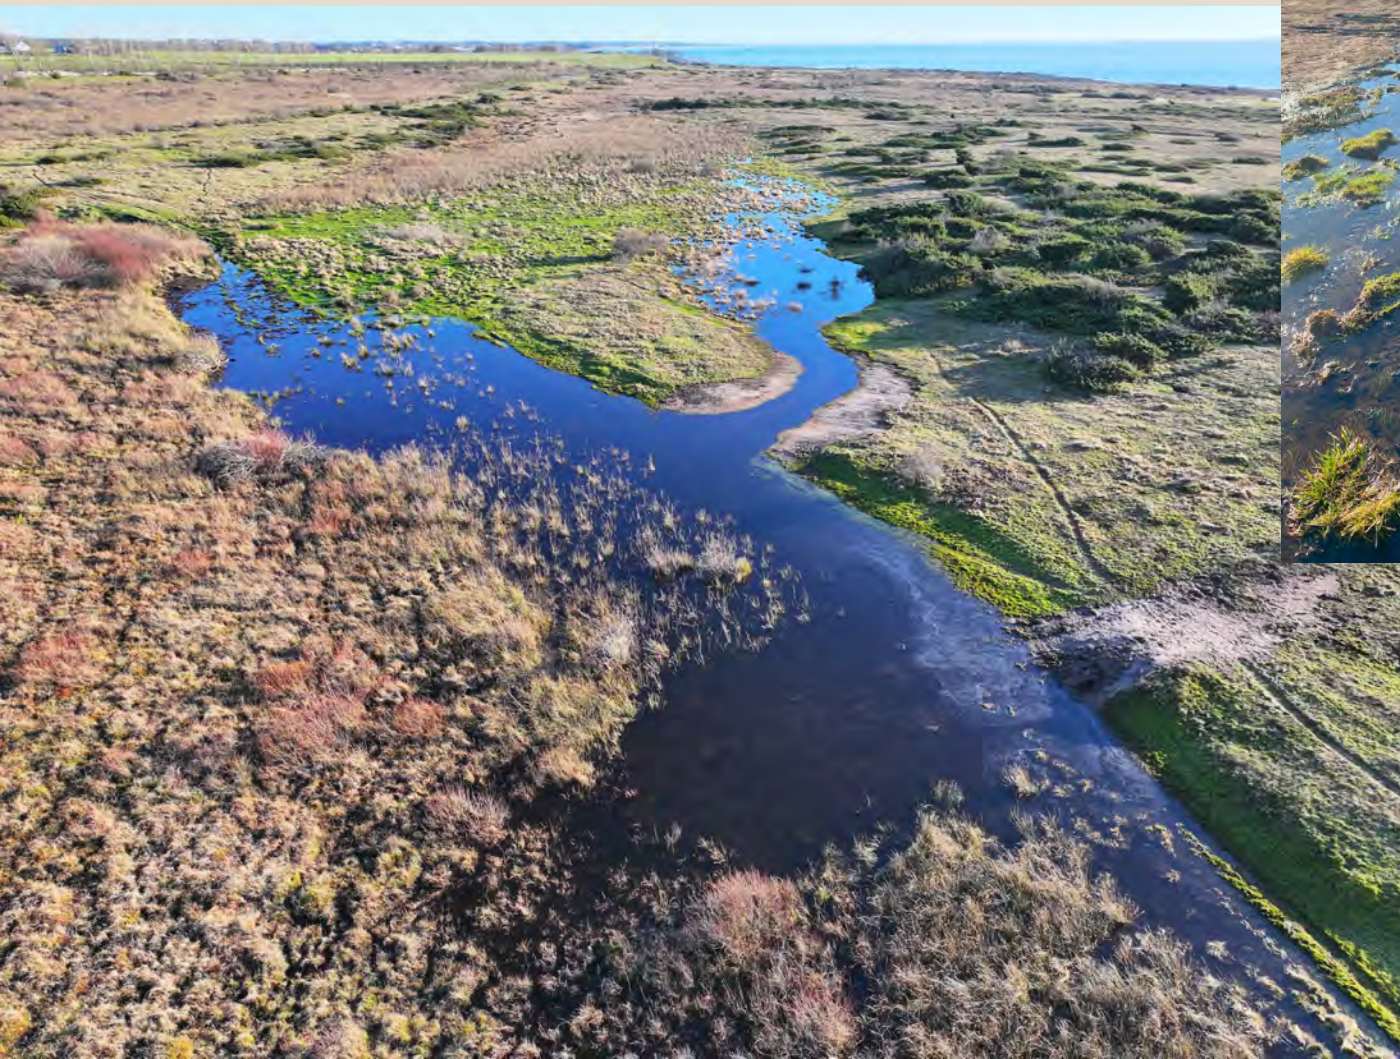
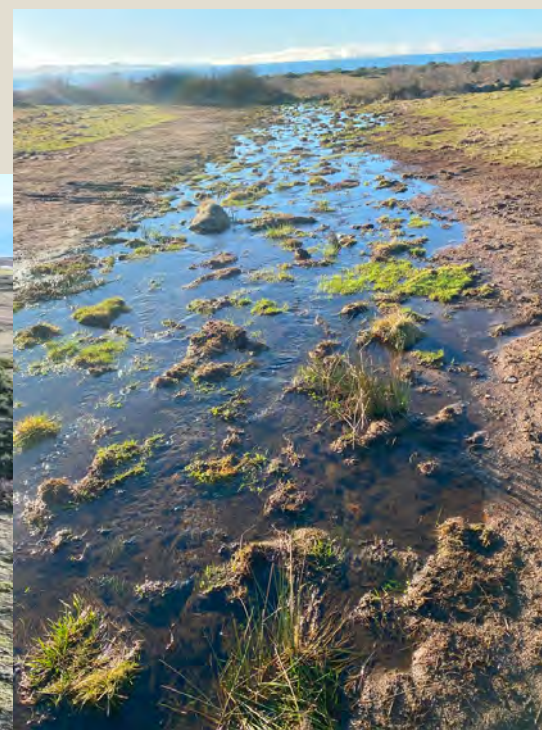
Tidigare dike.  
Fuktstråk skapat med höjd basnivå.

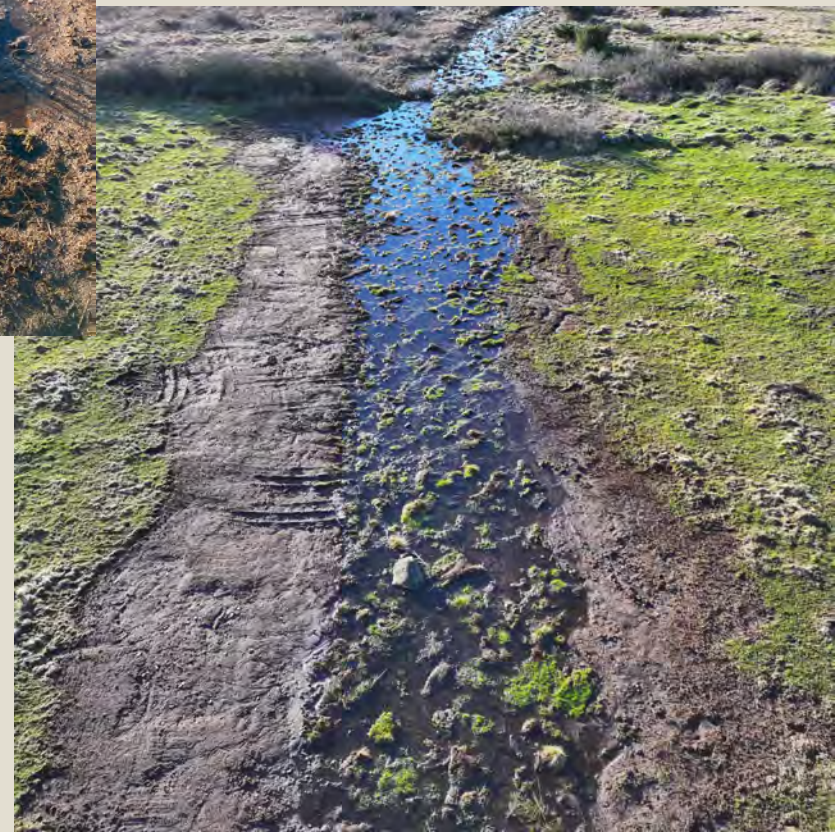
Breda fuktstråk med mycket växtlighet

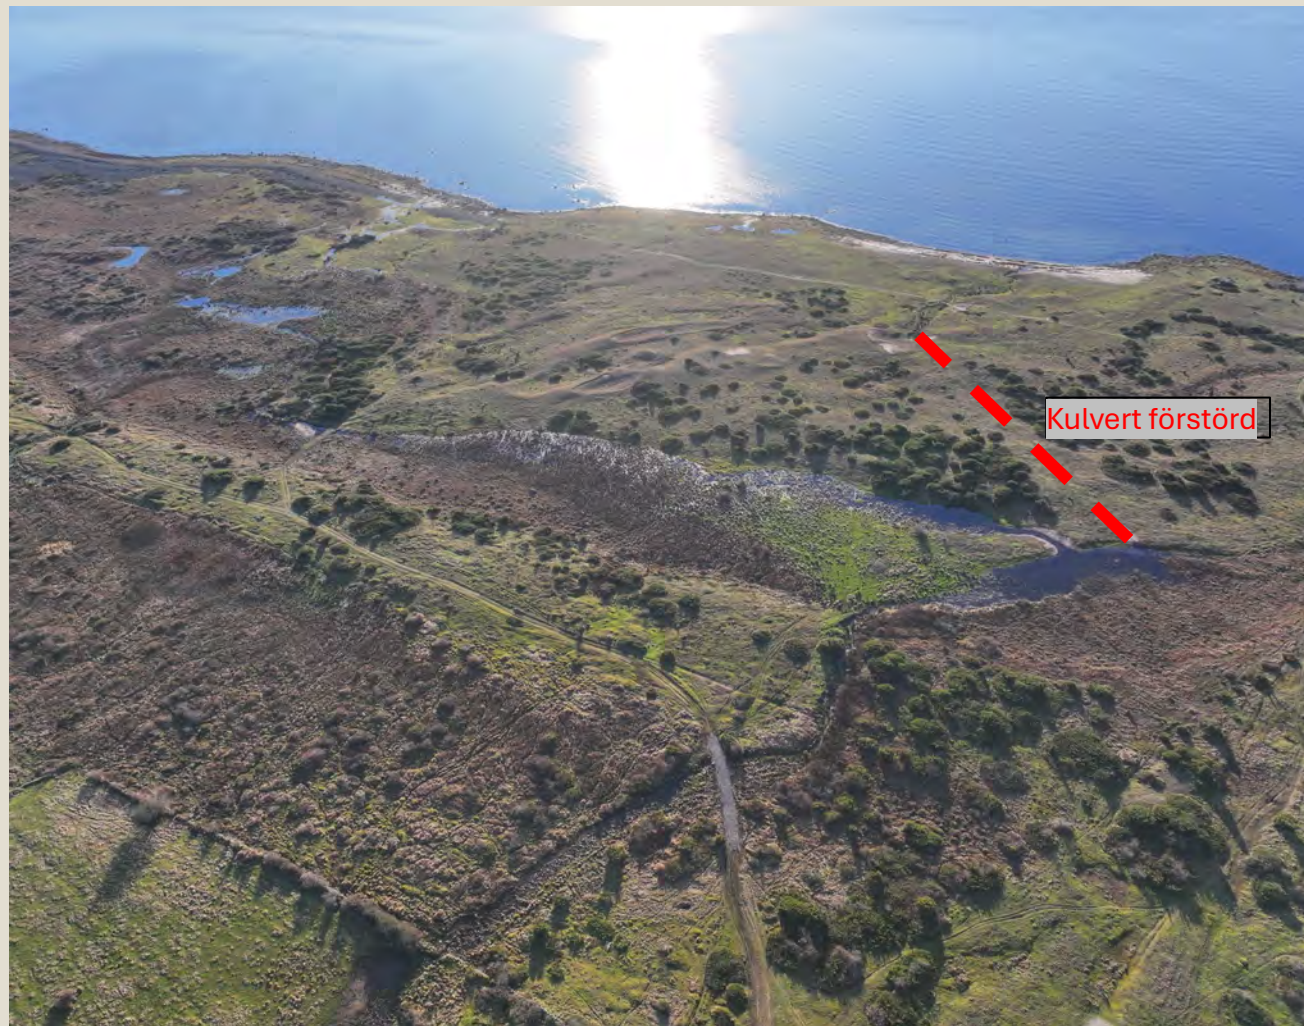
Naturliga rinnvägar aktiverade

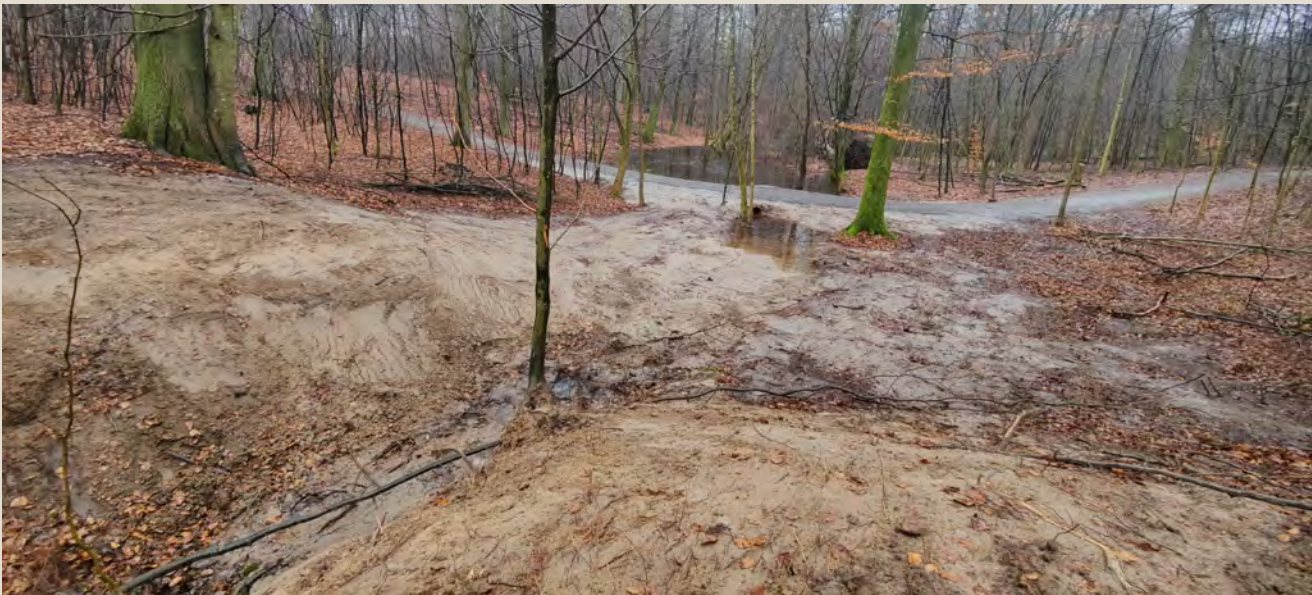
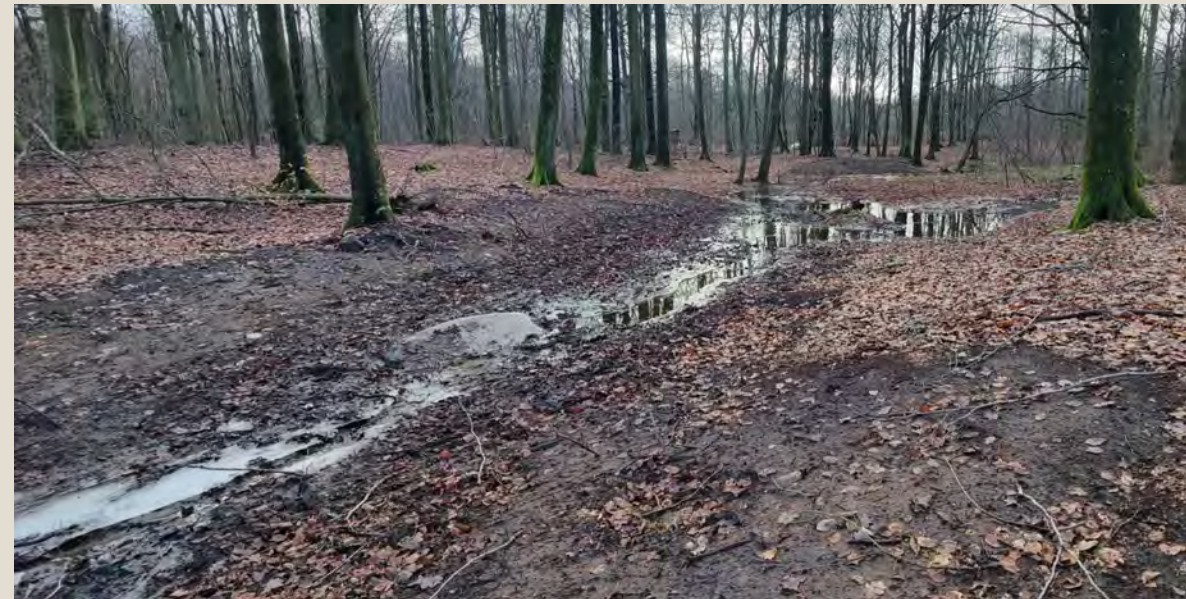
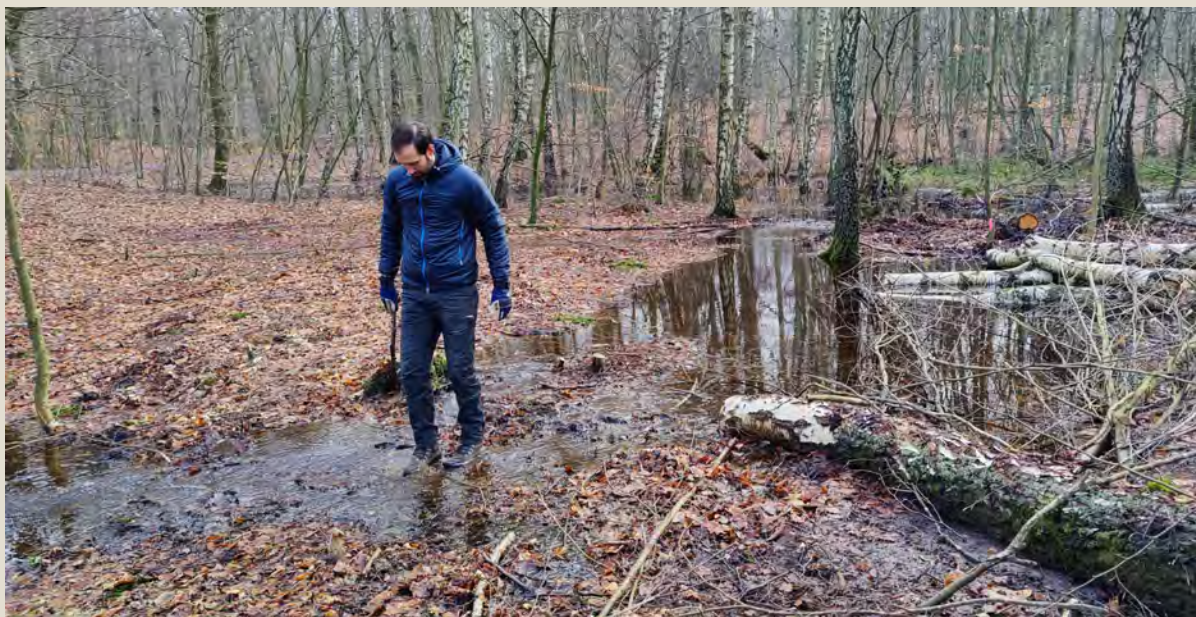
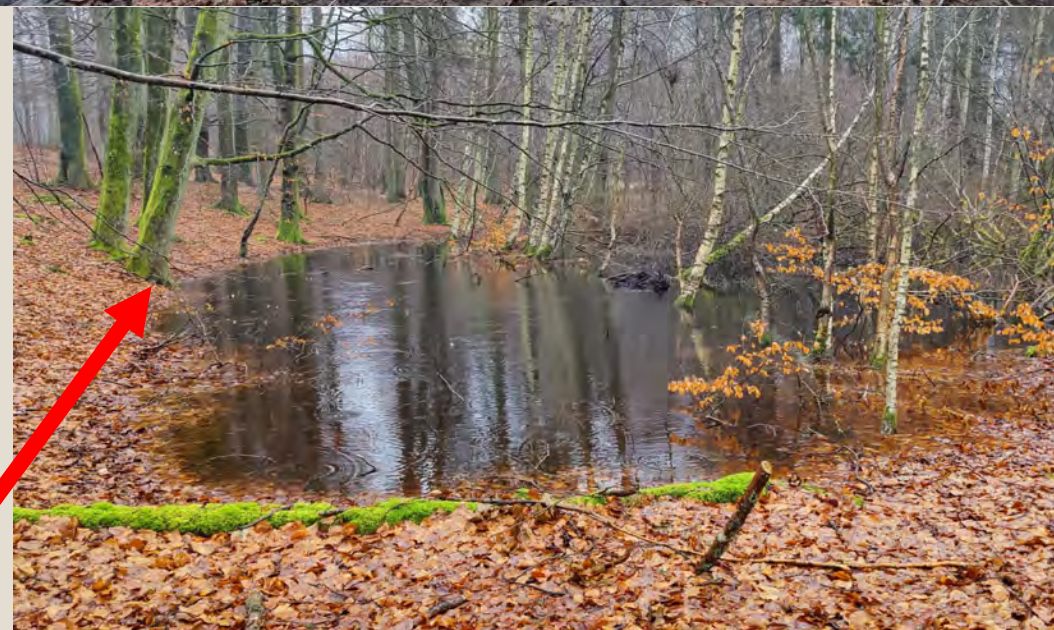
## Torups bokskog, Skåne

- Naturreservat och N2000.
- Alla svackor avvattnade.
- Igenläggning av diken i kuperat landskap.
- Ca 50 småvatten återställda.

Äldre träd oftast naturligt ovanför återställd vattennivå

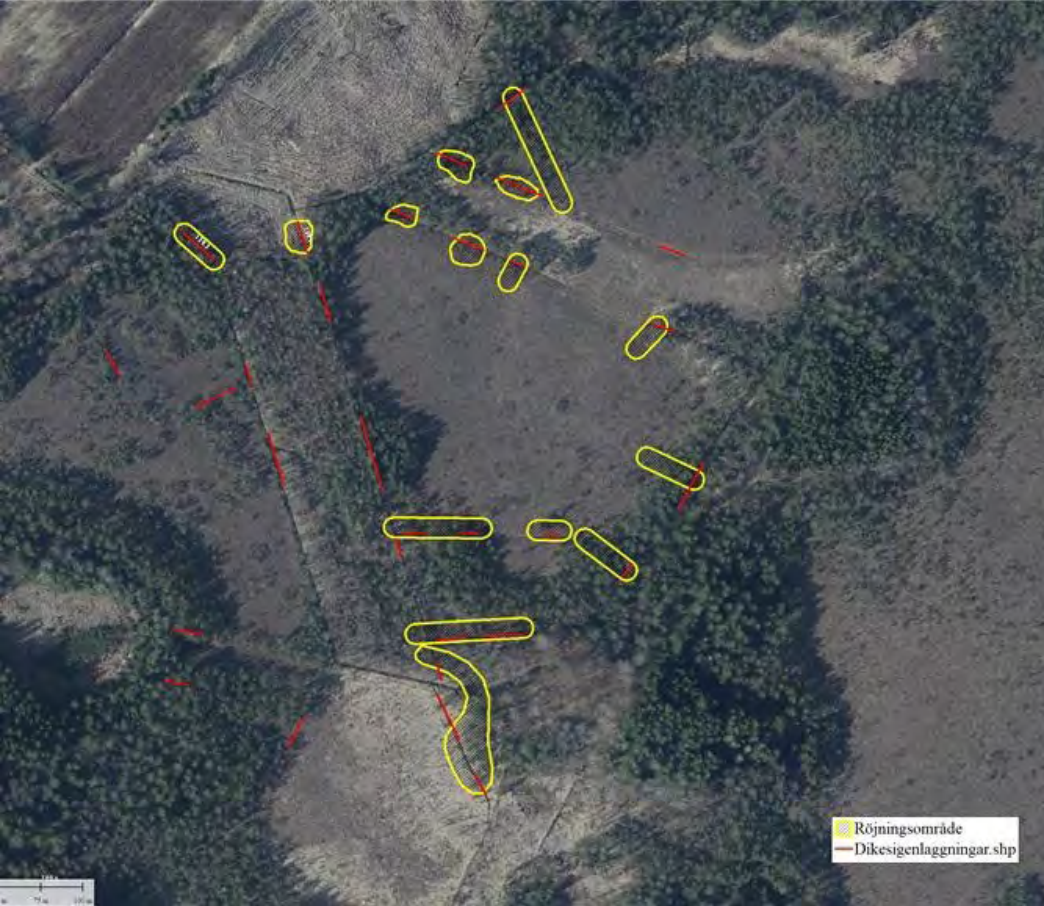
# Fäjemyr, Skåne

- Natura 2000
- Igenläggning av diken på myr – ”proppar” (utan palissader eller andra konstruktioner).
- Viktigt med rätt placering av igenläggningar

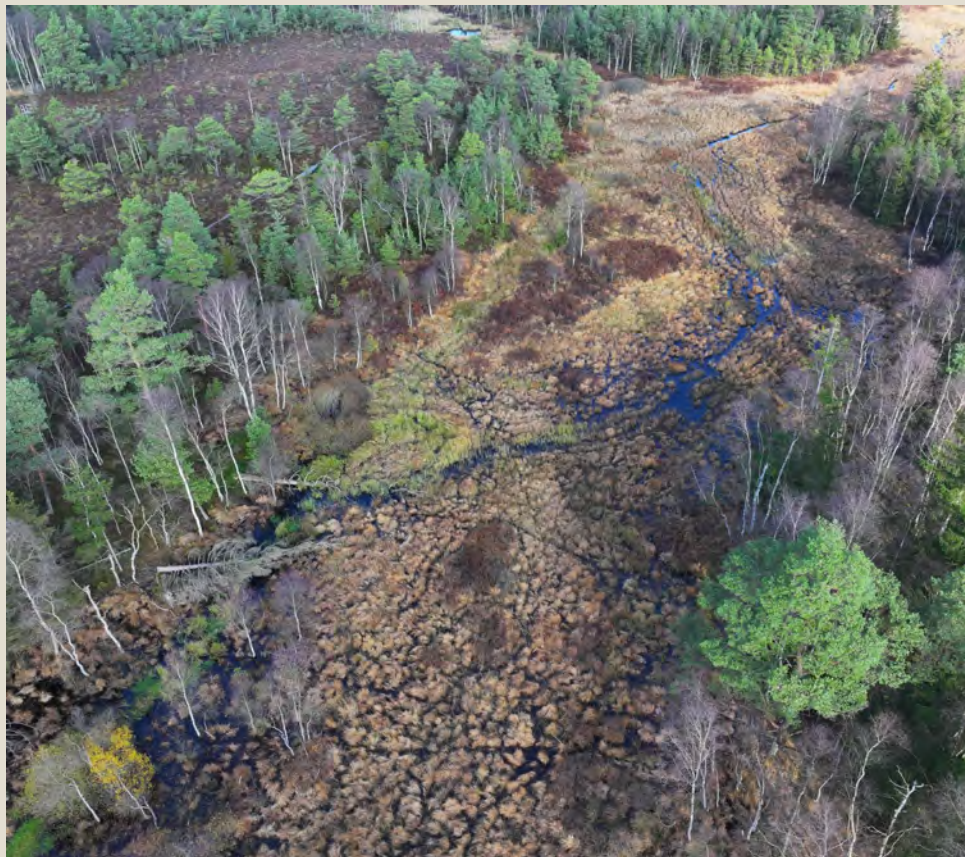
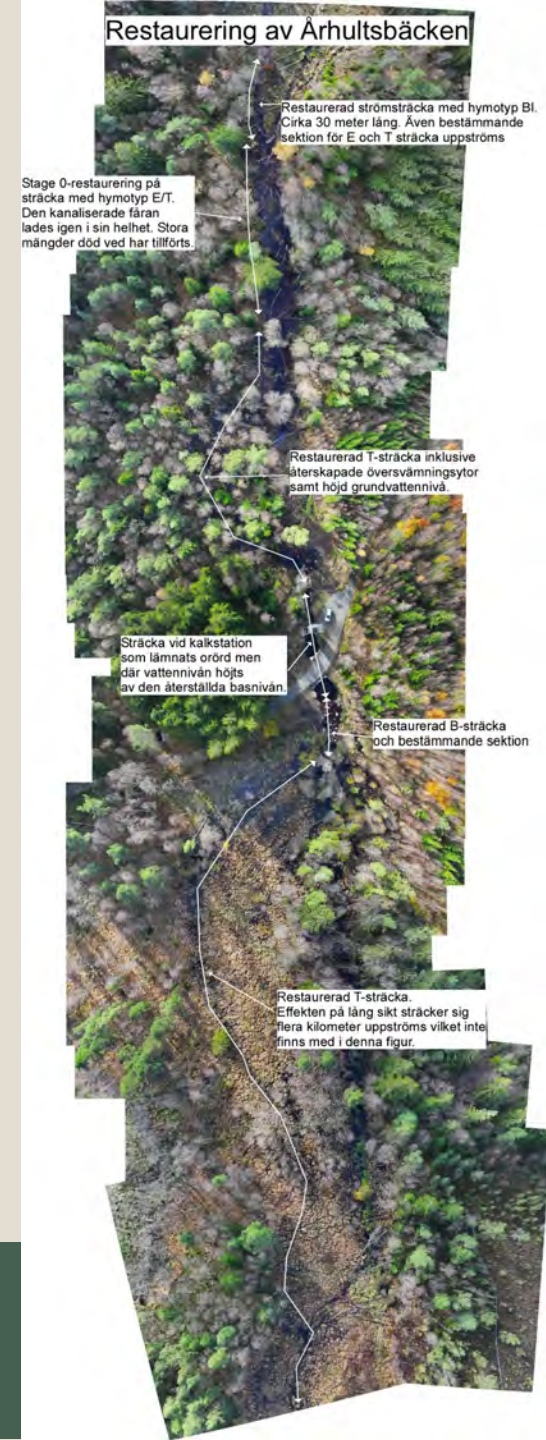
# Djurholmamossen, Skåne

## ➤ Restaurering av laggkärr
