Vi restaurerade en sträcka längs Mjällåsen på 1,7 km vid Tunbodarna och ner till Mjällåsen.

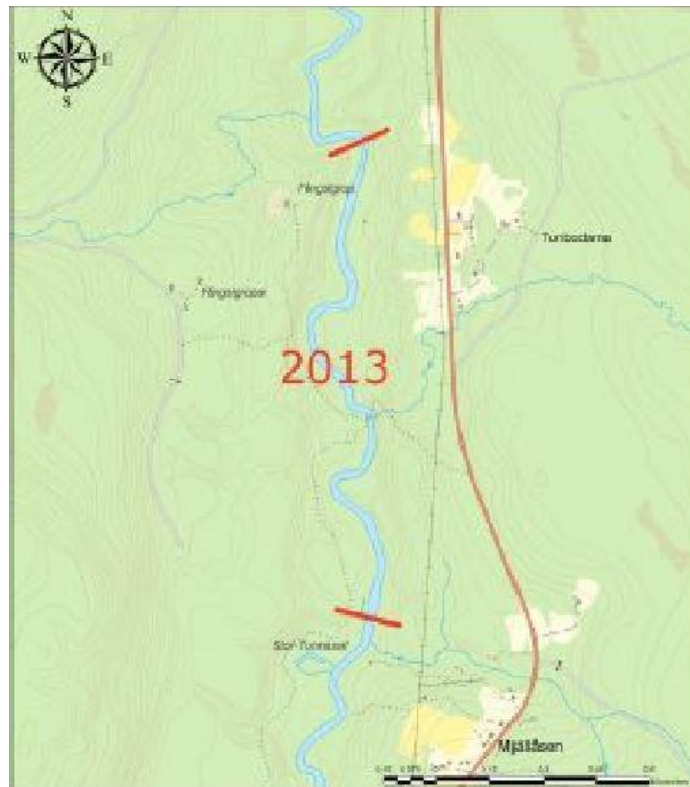
*Den restaurerade sträckan 2013.*

Det var både vid mark som SCA äger och som ägs av mindre, privata markägare. Vi körde inte dit någon sten från externa täkter utan jobbade enbart med det material som fanns på plats längs stränderna. Större stenar lades tillbaka i åfåran för att öka strömsättningen och variera bottendjupet. Vi har också lagt ner träd i ån och öppnat upp en del sidofåror.

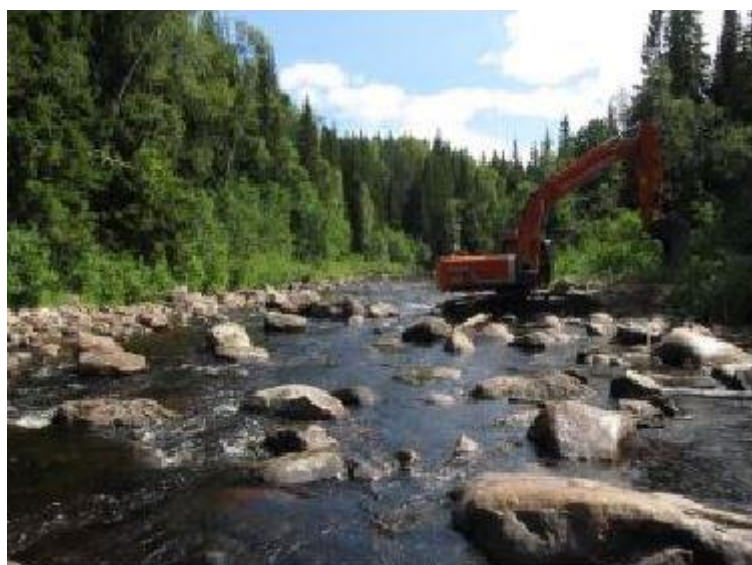
*Restaurerad sträcka av Mjällåsen.*
